ANALYSE ET RETOUR D'EXPERIENCE SUR LE CONFORTEMENT D'UN GLISSEMENT DE TERRAIN ROUTIER A BEJAIA (ALGERIE)

ANALYSIS AND FEEDBACK ON LANDSLIDES REINFORCEMENT OF THE ROAD BEJEJA REGION (ALGERIA)

Omar SADAOUI¹, Nassima ISSAADI², Samir SADAOUI³ et Ramdane BAHAR⁴

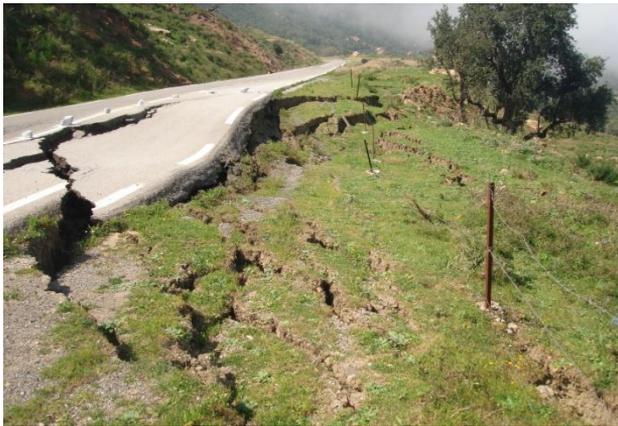
(a)- Glissement au PK 229+000 Boulimat

Figure 1- Diverses types d'instabilités et de glissements survenue sur la route nationale RN 24.

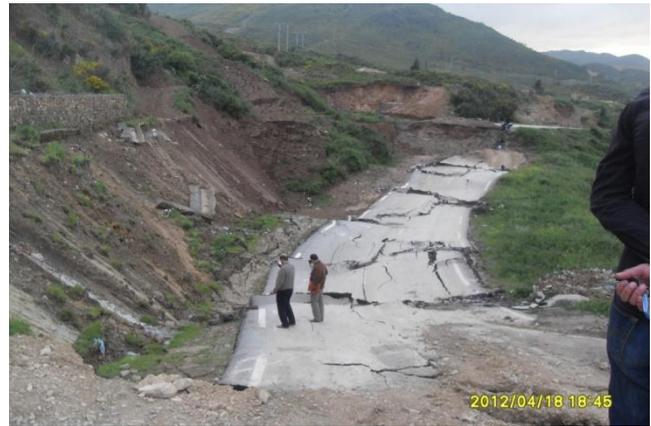
(b)-Glissement Assoumeth au PK 226+300.

Le glissement de terrain a été survenu le 17 Avril 2012 à 21h au PK 226+300 à une distance de 200m de la mer au lieu dit Assoumeth- Boulimat wilaya de Bejaia (BICS, 2012; Sadaoui et al., 2013). Il avait occasionné l'effondrement d'une section de 120m de la route nationale RN24 en engendrant un rejet variable de 6 à 8m et d'une translation de la route sur 10m dans la direction

Sud-Nord (Figure 1 Figure 2). La route est complètement coupée à la circulation entre les wilayas de Bejaia et de Tizi-Ouzou ainsi que pour les villages avoisinants.

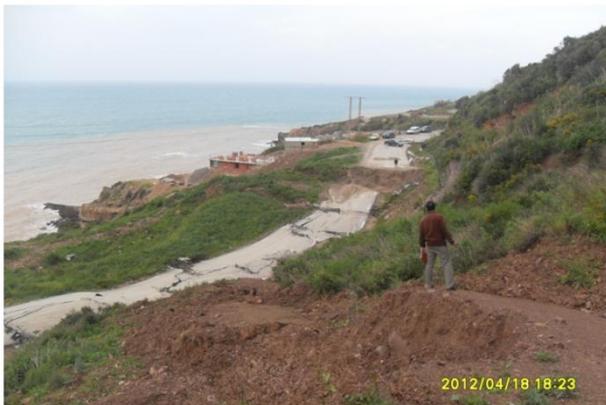
Le glissement de terrain est profond (ligne de rupture profonde de 15 à 20m), il est engendré principalement par les circulations d'eaux souterraines drainées par les bassins versants et l'effet de la transgression marine. La forte pluviométrie de la région de Bejaia durant le mois d'Avril 2012 avait amplifié le phénomène (Figure 4).

(a)- Vue du glissement Assoumeth et influence de la transgression marine

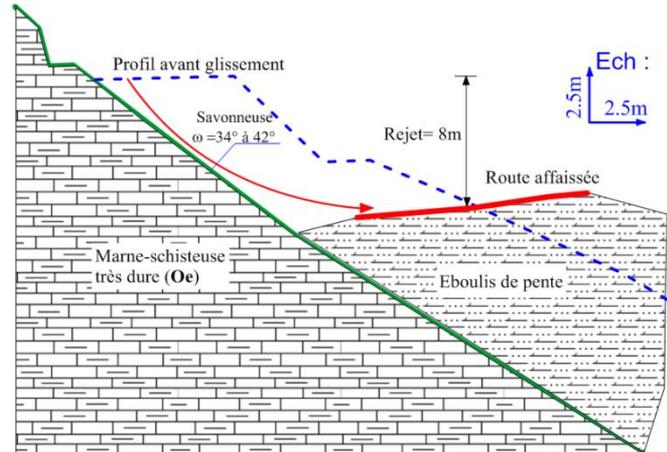
(b)- Coupe géologique n°1 (direction S-N) du glissement d'Assoumeth RN 24 Bejaia

La section endommagée par le glissement de terrain est formée d'un synclinal mammoschisteux pelitique de pendage variable de 34 à 42° S-N très perceptible au bord de la mer, il est surmonté d'une épaisse nappe de colluvions d'épaisseur de 10 à 25m saturés d'eaux en mouvement généralisé sur le pendage.

D'après les logs de sondages carottés, la lithologie est constituée d'une couche d'éboulis de pente d'épaisseur variant de 13 à 15m surmontant une marne-schisteuse pelitique très dure. L'interface entre la marne et les éboulis renferme une mince couche d'argile verdâtre très plastique (Figure 2.b). Le poids volumique de la marne-schisteuse ($\gamma_h = 25,6 \text{ kN/m}^3$) dénote un sol très compact.

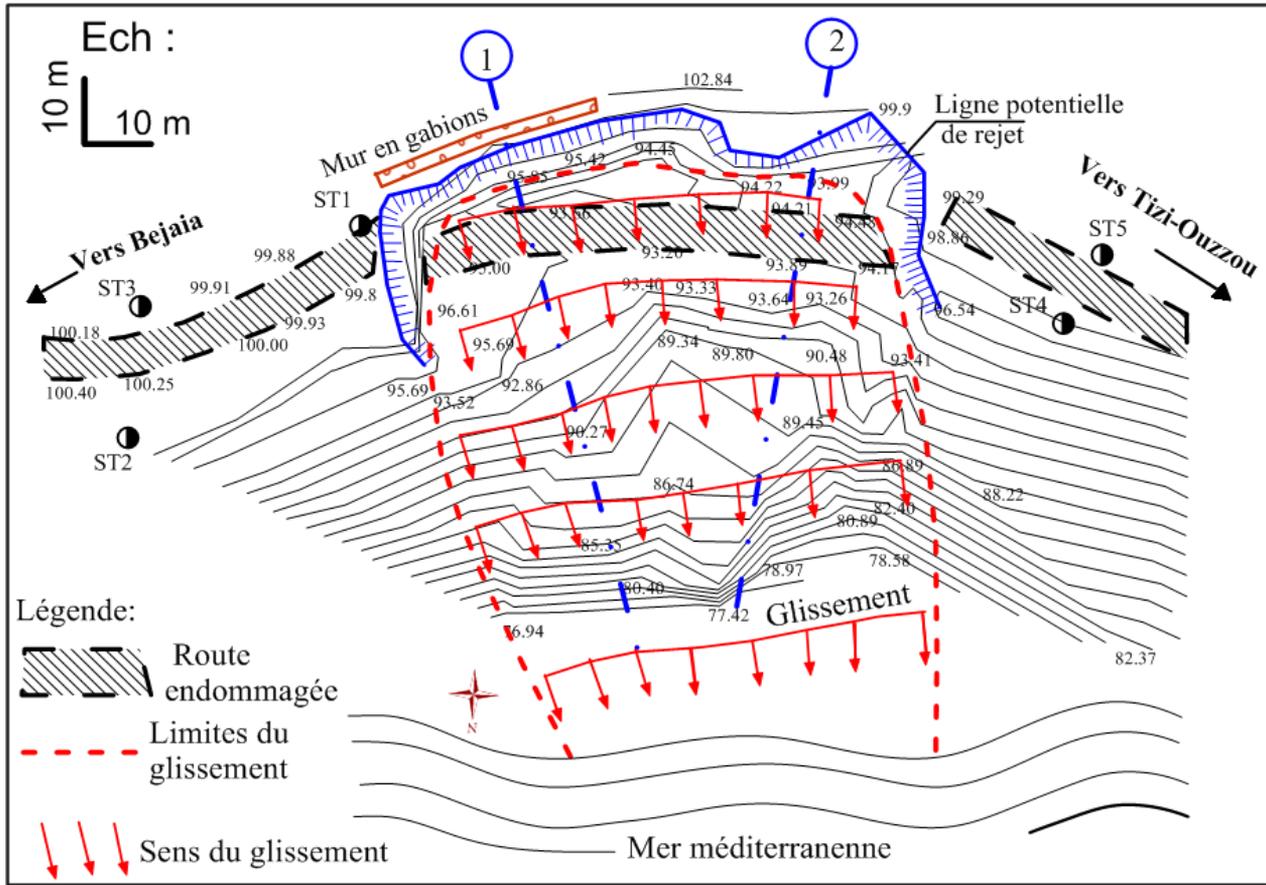
Figure 3- Relevé topographique du site du glissement d'Assoumeth, Boulimat Bejaia

D'après l'investigation effectuée sur site, le périmètre d'impact du glissement de terrain touche une superficie de l'ordre de 2,2 hectares. Le volume des matériaux en mouvement est évalué à plus de 450 000 m³, tous les ouvrages de soutènement et de drainage de la chaussée ont été endommagés (Figure 3).

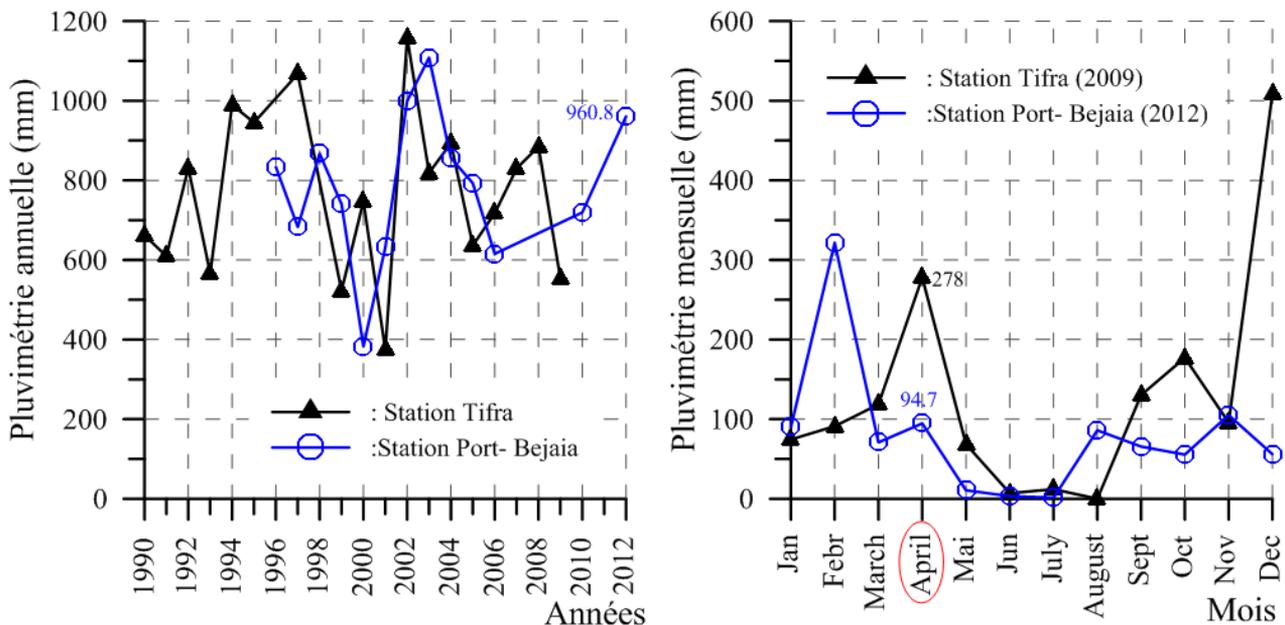
Figure 4- Données pluviométriques d'après l'Agence Nationale des Ressources Hydriques.

La représentation de ces précipitations est caractérisée par des irrégularités inter- saisonnières et interannuelles (Figure 4). La répartition relative d'une manière générale est de 28,94% de Septembre à Novembre ; 39,96% de décembre à Février ; 27,30% de Mars à Mai et de 3,8% de Juin à Août. La quasi-totalité des précipitations est concentré sur une période s'étalant de Novembre à Mars, n'excédant pas cinq (05) mois : les deux tiers (2/3) du total pluviométrique sont enregistrés durant cette période.

Par ailleurs, d'après les données, un pic pluviométrique a été enregistré au mois d'avril 2012 avec une pluviométrie maximal mensuelle de 278 mm. Ce qui justifie le déclenchement de la majorité des glissements de terrain de la région de Kabylie durant cette période printanière. Par ailleurs, le niveau de l'eau mesuré sur un piézomètre implanté dans l'axe du glissement était de 14m/TN au mois de juin 2012.

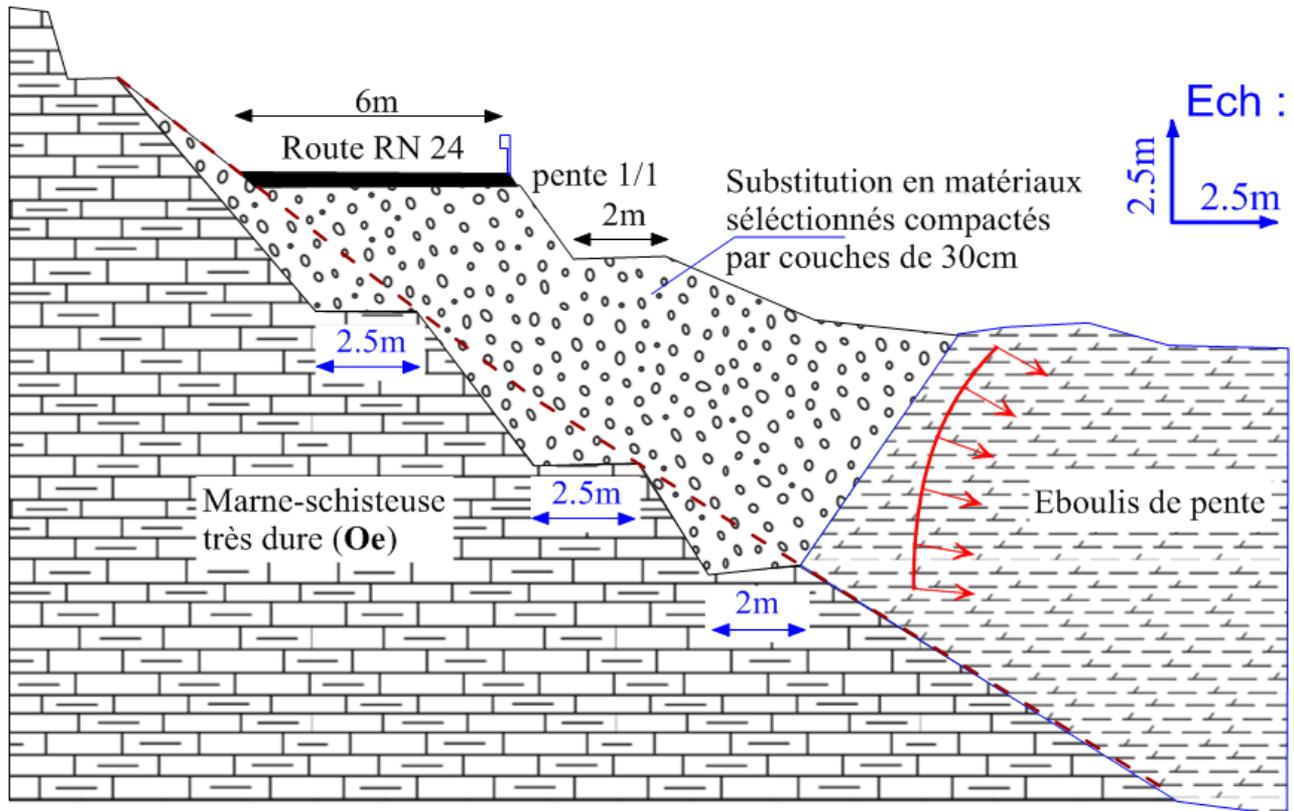
Figure 6- Remise en l'état de la route par substitution et reconstruction de la fondation.

Le calcul de stabilité du profil (Figure 6) effectué par éléments finis en utilisant le code Cesar, met en évidence l'instabilité du versant en présence d'eau. Ce qui se traduit par des déplacements importants et un coefficient de sécurité jugé faible (Figure 7).

Compte tenu des contraintes d'aménagement de la route à l'amont au risque de déclenchement d'autres instabilités, la solution technique envisageable et à cout optimal est le décaissement des masses glissées jusqu'à la limite de rupture et sa substitution par un matériau pulvérulent noble (Tout Venant d'Oued: TVO sélectionné). Il s'agit d'un matériau alluvionnaire d'origine sédimentaire fluviatile extrait du lit d'oued Megoura à Beni-Ksila, de fuseau granulaire (0.1/50mm). Le matériau est constitué de grains roulés d'origine calcaire et de gréseux, de résistance suffisante. Le taux de fines ($< 80\mu\text{m}$) représente 3% ce qui est négligeable. L'équivalent de sable mesuré sur la frange granulaire (0/2mm) est de 30 et l'indice de Los Angeles (LA) est de 26.

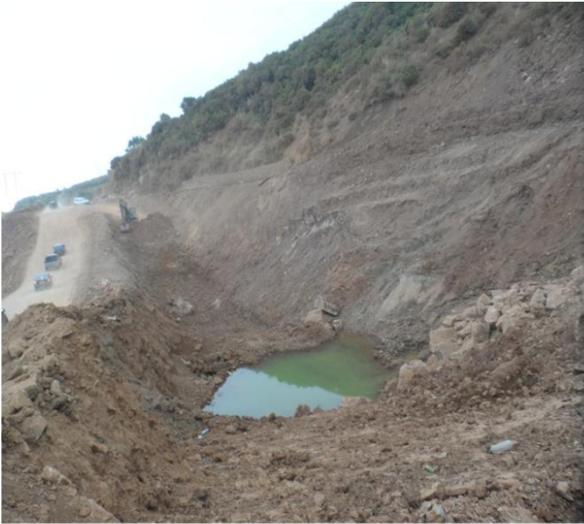
(a)- Travaux de décaissement (Phase 1)
(présence d'eaux: juillet 2012)

Le trafic routier a été rétabli après aménagement d'une piste en aval de la chaussée glissée (Figure 9-a). Les travaux de purge des masses remaniées et leur substitution progressive et contrôlée par un matériau de bonnes qualités géotechniques tout en aménageant des redans dans le substratum marno-schisteux. A l'achèvement de cette phase 1, la route (RN24) a été réouverte à la circulation pour intervenir ensuite en contrebas par des travaux de clouage en pieux $\phi 1000\text{ mm}$, longueur 14m en double files alternées d'espacement 2.4m , munis d'une semelle rigide ($e=1.2\text{m}$) et d'un soutènement en tête. La présence importante d'écoulements d'eaux souterraines lors des travaux de fouille sur la rive ouest avait nécessité la réalisation d'une tranchée drainante profonde munie d'un géotextile de filtration et raccordée vers l'exutoire (mer). La Figure 8 illustre la phase définitive du confortement du glissement de terrain tout en garantissant une meilleure stabilité du site.

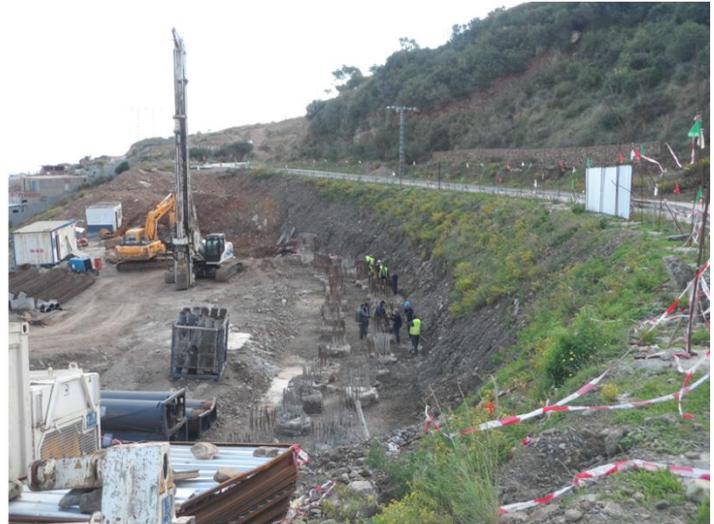
(b)- Confortement par pieux (2ème phase)
