MINE DES CAMOINS (MARSEILLE) – GESTION OPERATIONNELLE D'UNE MINE URBAINE A FAIBLE PROFONDEUR

CAMOINS MINE (MARSEILLE) – OPERATIONNAL MANAGEMENT OF A LOW DEPTH URBAN MINE

Laurence ARATHOON¹,

¹ BRGM – DRP/DPSM – Unité Territoriale Après-Mine Sud, Gardanne, France

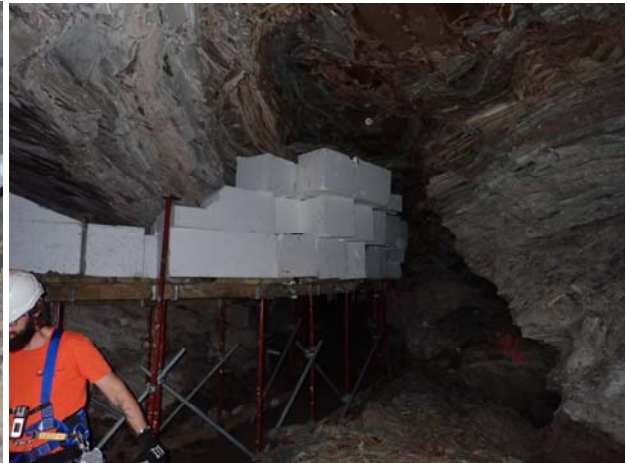
Figure 6. Chutes de toit

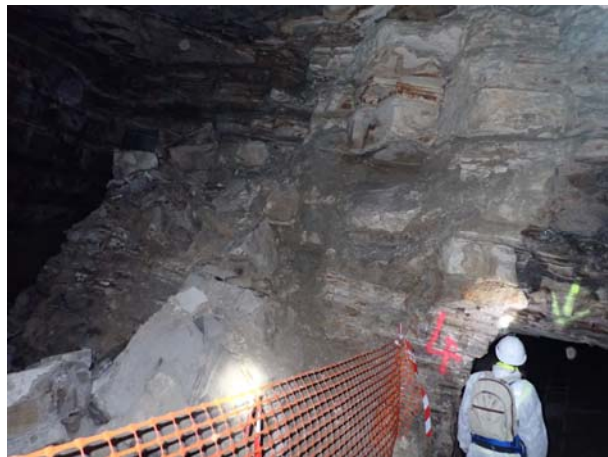
Figure 11 : Pilier partiellement effondré

Un renforcement d'un pilier à moitié effondré a été proposé bien que celui-ci ne semble pas présenter d'évolution préjudiciable. Un système de balisage permet de fermer la zone où le pilier s'effondre.
