DIGUES EXPERIMENTALES DU CER DE ROUEN EN SOL LIMONEUX TRAITÉ À LA CHAUX ET NON TRAITÉ : EVALUATION APRES 7 ANS

EXPERIMENTAL DIKES IN SILTY SOIL TREATED WITH QUICKLIME AND UNTREATED: EVALUATION AFTER 7 YEARS

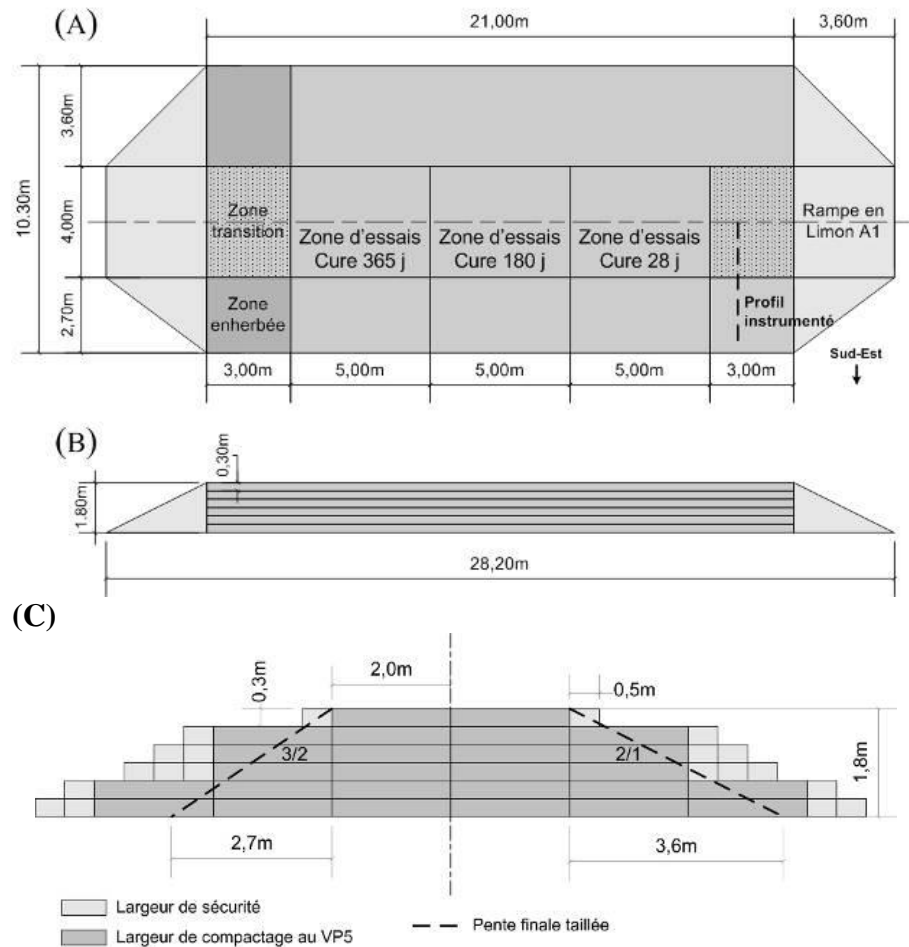
Figure 2. Schéma de la digue en limon traité : (A) vue du dessus, (B) coupe longitudinale et (C) coupe transversale.

La digue en sol limoneux traité à la chaux (Figure 2) a également un profil en travers asymétrique (pentes de 3H/2V et 2H/1V). Sa longueur est égale à 21,00 m en crête et 28,20 m à la base, sa largeur à 4,00 m en crête et 10,30 m à la base, sa hauteur à 1,80 m. Les mesures réalisées au cours du montage de la digue montrent une teneur en

eau moyenne de 19,4% ($w_{OPN}+1,9\%$) et une masse volumique apparente sèche moyenne de $1,67 \text{ t/m}^3$ (taux de compactage moyen supérieur à 96,7% ρ_{dOPN}).

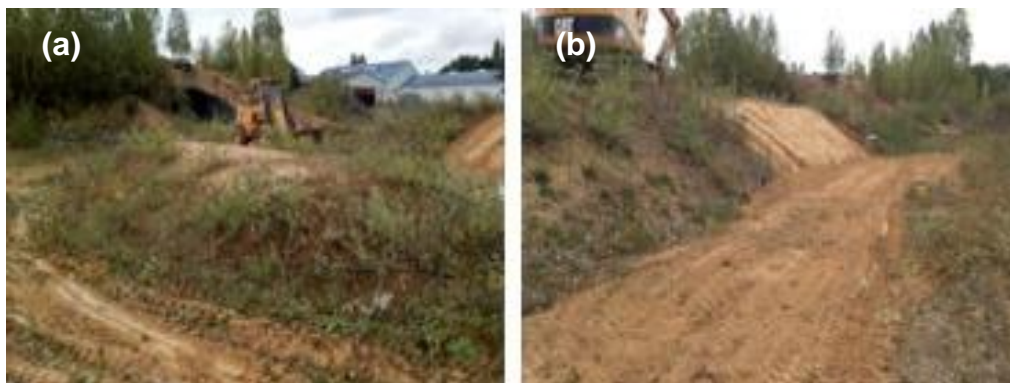
Figure 3. (a) Digue en sol limoneux non traité avant déconstruction et (b) talus 2/1 de la digue en sol limoneux traité à la chaux avant déconstruction (après décapage de la terre végétale sur partie centrale du talus).

Les 3 et 4 octobre 2018, la déconstruction des deux digues expérimentales a été l'occasion d'effectuer des prélèvements de matériaux au niveau des talus des deux digues, afin d'évaluer leurs caractéristiques physiques, mécaniques, hydrauliques et microstructurales. Les objectifs sont d'évaluer l'homogénéité des matériaux, de comparer le comportement global des ouvrages, de mesurer les propriétés des matériaux à long terme, y compris la perméabilité. La Figure 3 permet de visualiser les deux ouvrages en terre juste avant leur déconstruction.

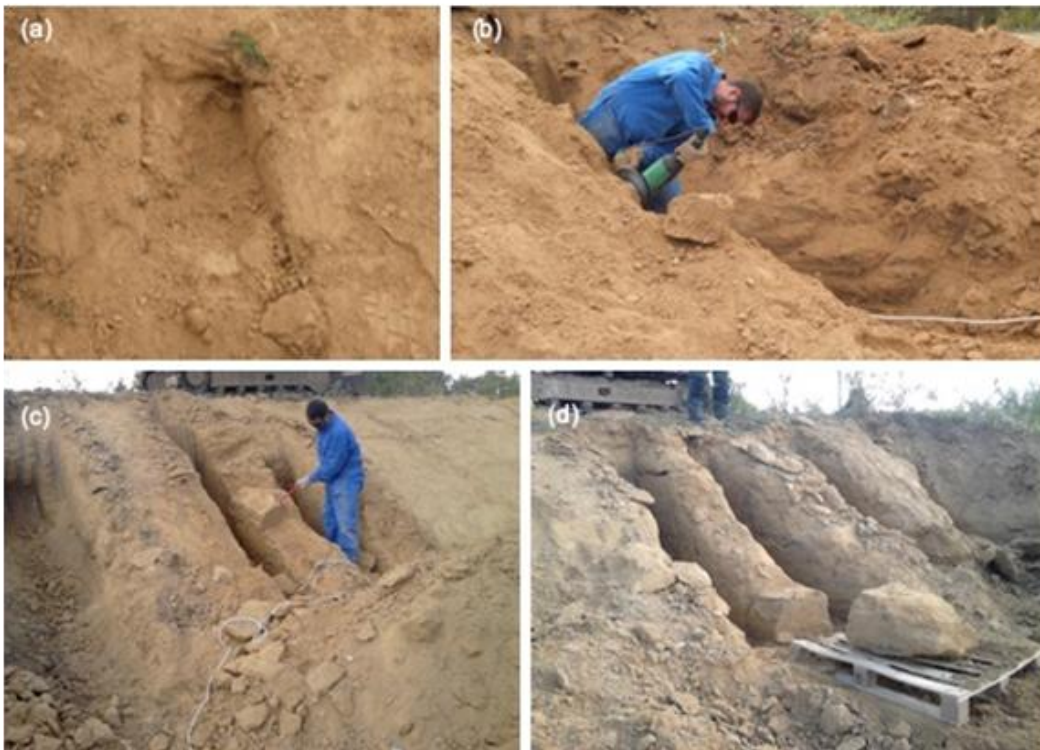
Figure 5. Tentative de récupération d'échantillon intact (a) à la tronçonneuse, (b) à la disqueuse, (c) à partir de deux tranchées de 30 cm de large espacées de 50 cm, (d) au perforateur perpendiculairement à la pente du talus.

- décapage de la terre végétale sur les talus ouest puis est de la digue ;
- tentatives de récupération de blocs (matériau résistant mais fragile) :
 - ✓ découpage à la tronçonneuse : non concluant (Figure 5a) ;

- ✓ élargissement de la tranchée pour pouvoir travailler transversalement à la pente du talus avec la tronçonneuse ou la disqueuse (Figure 5b) : découpe possible mais fissuration interne probable du bloc découpé ;

- ✓ 2 tranchées de 30 cm de large espacées de 50 cm (Figure 5c) : concluant pour récupérer des blocs au niveau de la pente du talus ; plus compliqué pour récupérer des blocs au niveau du talus en approchant le cœur du remblai ; les couches du remblai ne sont pas ou peu distinctes ;

- ✓ perforateur perpendiculairement à la pente du talus (perforations verticales de 35 cm environ depuis la surface) entre deux tranchées de 30 cm de large, depuis le haut de la couche, et intervention du Manitou à la base de la couche pour le soulèvement du bloc (Figure 5d) : dégagement possible mais fissuration interne probable du bloc ; ne fonctionne que pour les blocs en base de remblai ;
