VALORISATION DE LA PAROI AU COULIS PROVISOIRE DE LA PART DIEU CINQUANTE ANS APRES SA CONSTRUCTION

VALUATION OF THE DIAPHRAGM WALL OF THE PART DIEU FIFTY YEARS AFTER ITS CONSTRUCTION

RÉSUMÉ – En 2018, les travaux d'extension du Centre Commercial Part Dieu à Lyon ont conduit à réutiliser une paroi au coulis ciment/bentonite provisoire réalisée dans les années 70 pour maîtriser les contraintes hydrogéologiques. Le présent article décrit cette paroi et le diagnostic qui en a été fait et s'interroge sur l'évolutivité de ce type d'ouvrage.

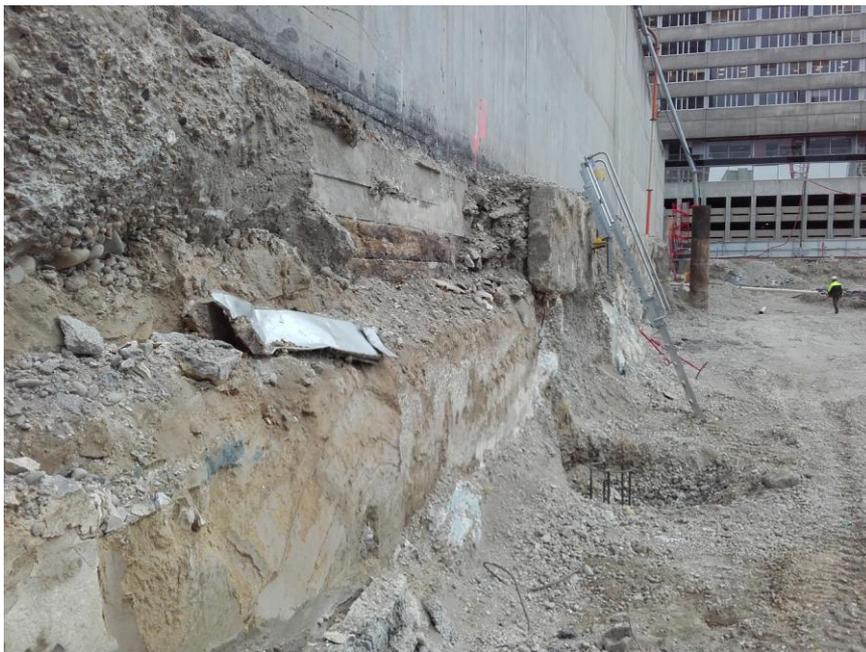
Figure 1. Photographie de la paroi au coulis lors du terrassement en 2017

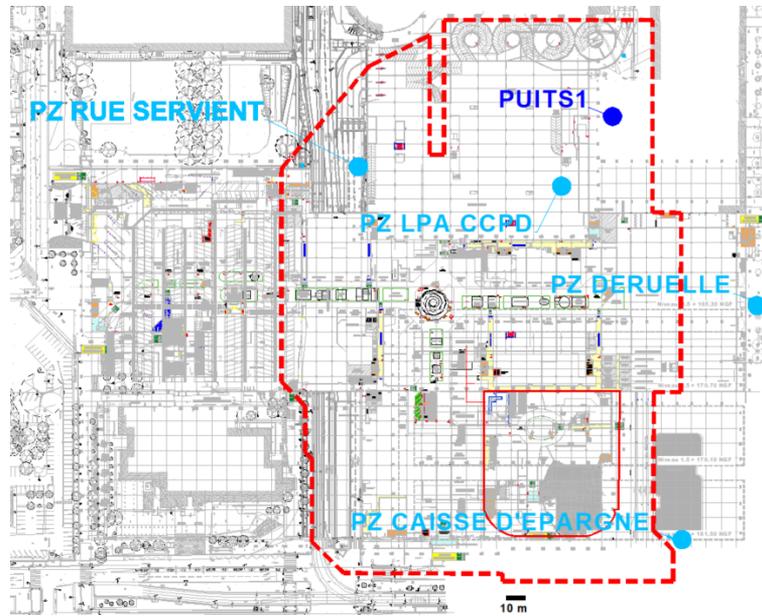
Figure 2. Implantation des puits et du réseau de piézomètres de suivi

Dans le cadre de cette opération, un puits a été réalisé et un réseau de piézomètres a été équipé d'enregistreurs. Les ouvrages sont implantés suivant la figure 2.

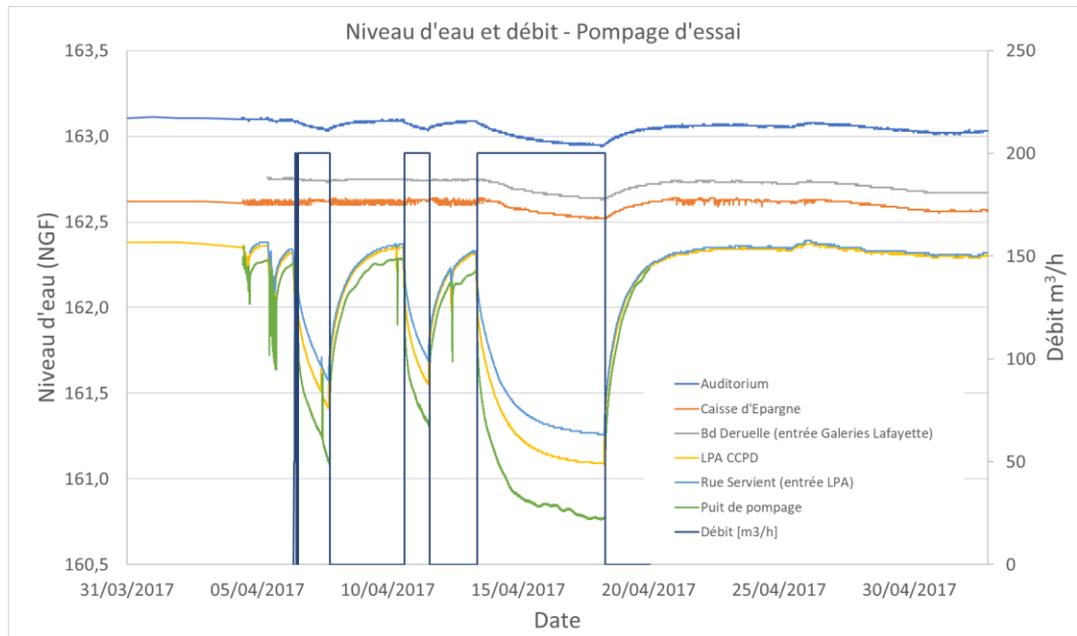
Figure 3. Graphe des débits et du suivi piézométrique dans le temps lors des différentes opérations de pompage d'essai

- Pompage d'essai longue durée pendant 118 heures à 200 m³/h (à noter que préalablement à ce pompage 2 essais ont été interrompus suite à une panne survenue sur le compteur de débit). Lors de chacun de ces événements, la remontée a été attendue avant de relancer l'essai.
- Suivi de la remontée pendant 40 heures. Le pompage longue durée ainsi que la remontée sont présentés sur la figure 3.

- Les mesures montrent qu'un pompage de $200 \text{ m}^3/\text{h}$ permet de rabattre le niveau de la nappe d'au moins $1,10 \text{ m}$ en situation quasi-stabilisée et avec une valeur moyenne de rabattement de $1,15 \text{ m}$ sur l'ensemble de la fouille. Ce résultat confirme bien l'impact de la paroi moulée de l'enceinte générale sur le fonctionnement hydrogéologique de la zone ;
- L'ouvrage permet d'obtenir un niveau d'efficacité de $173 \text{ m}^3/\text{h}$ par mètre de rabattement
- Le niveau de nappe est sensiblement inférieur dans l'enceinte générale à ce qui est constaté à l'extérieur (niveau d'eau inférieur de 20 à 45 cm à l'intérieur de l'enceinte sans doute lié au pompage au droit du Cour OXYGENE).

- L'impact à l'extérieur de la fouille d'un rabattement de 1,1 m dans l'enceinte se traduit par un abaissement de 10 cm. A noter que cet effet est plus marqué au droit de l'auditorium (zone de réinjection des eaux issues du Cour OXYGENE) car le pompage doit « soulager » le dispositif de rabattement d'OXYGENE et donc réduire légèrement les débits réinjectés.

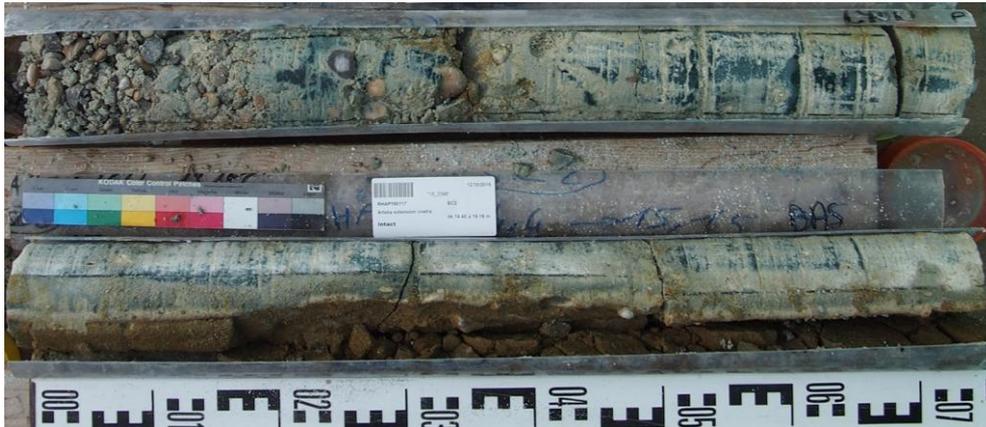
Figure 4. Photographie de prélèvement sous gaine (13,65 m à 15,15 m).

Des analyses chimiques, hydrauliques et mécaniques ont été menées sur des prélèvements réalisés par carottage (Figure 4) sur toute la hauteur de la paroi au coulis dans la zone ouest.

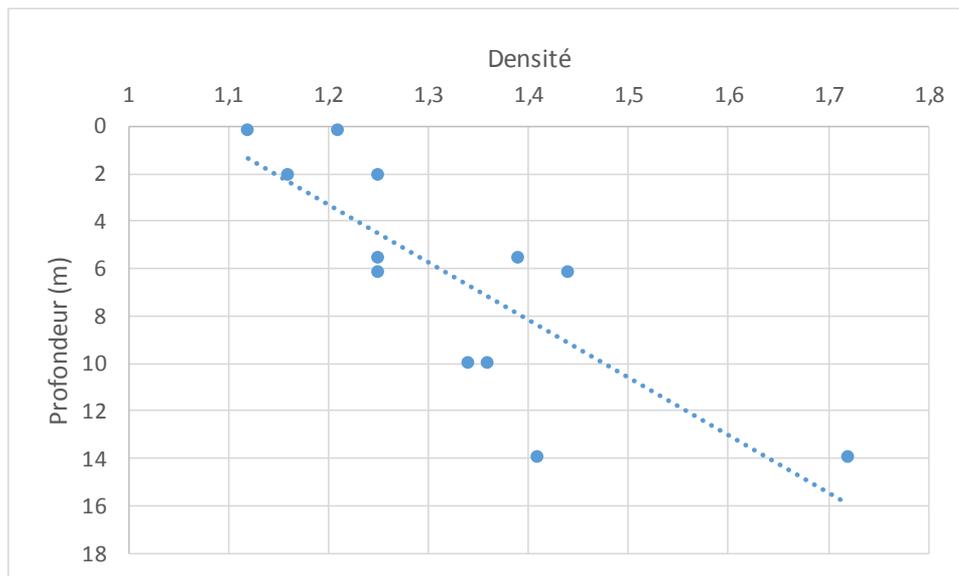
Figure 5. Evolution de la densité avec la profondeur

Les densités sèches moyennes sont conformes aux prescriptions du CCTP avec toutefois une grande variabilité suivant la profondeur (Figure 5).

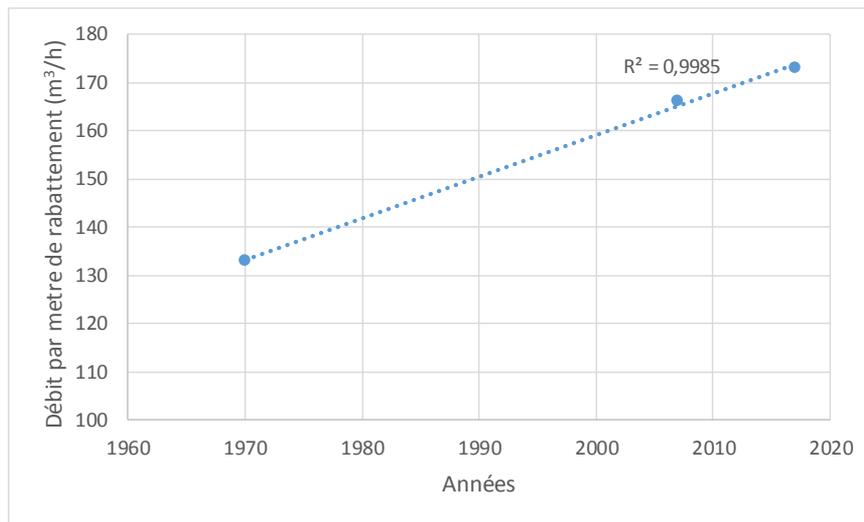
Figure 6. Courbe d'évolution des débits dans le temps

de 1970 et 2007, l'efficacité du dispositif semble toutefois présenter une très légère dégradation. Les trois mesures réalisées tendent à montrer une évolution linéaire (Figure 6). Cette dégradation est néanmoins à relativiser au regard de la précision des mesures et du rajout de l'enceinte de la tour oxygène qui a pu perturber les mesures. L'origine exact de cette évolution reste mal définie. Comme le montrent les mesures de perméabilité sur échantillon qui fournissent des valeurs globalement faibles, une telle évolution ne semble pas être liée à une dégradation de l'efficacité du coulis. De la même façon, il semble peu probable que l'origine soit à rechercher dans une évolution des perméabilités de la molasse qui n'a pas été sollicitée au-delà du chantier des années 70 (excepté au droit de la tour Oxygène). La possibilité que des défauts dans la structure de l'ouvrage soient apparus au grès des constructions et travaux menés à son voisinage est sans doute une explication (fissuration, forage...).
