ANALYSE ET RETOUR D'EXPERIENCE SUR LE CONFORTEMENT D'UN GLISSEMENT DE TERRAIN ROUTIER A BEJAIA (ALGERIE)

ANALYSIS AND FEEDBACK ON LANDSLIDES REINFORCEMENT OF THE ROAD BEJEJA REGION (ALGERIA)

Omar SADAOUI¹, Nassima ISSAADI², Samir SADAOUI³ et Ramdane BAHAR⁴

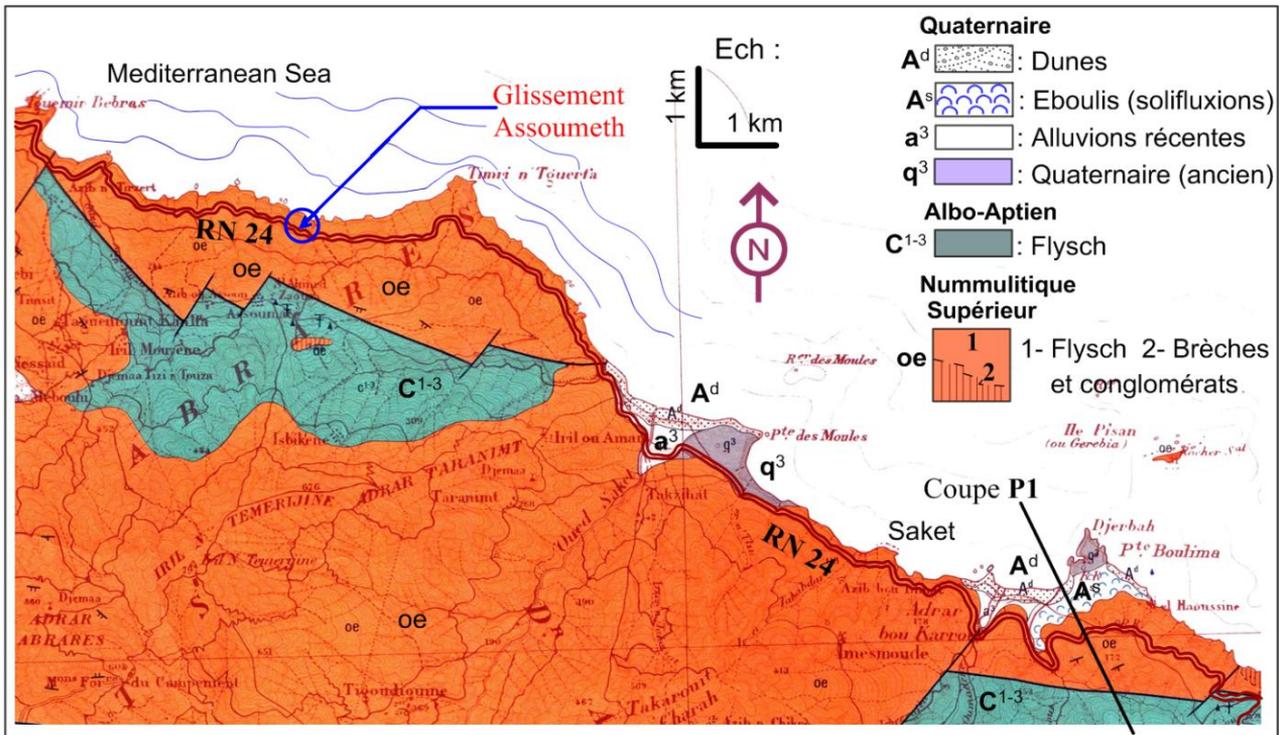
Figure 5- Extrait de la feuille géologique de Bejaia n°26, échelle 1/50000^{ème}.

D'après la feuille géologique n°26 de Bejaia à l'échelle 1/50000^{ème} (Figure 5), la majeure partie des formations traversées par la route nationale RN 24 sont constituées de flyschs (oe, C¹⁻³) et de formations du quaternaire ancien (q³) avec des angles de pendage variables de 30 à 60° (Figure 2). La zone de glissement de terrain est localisée sur la carte géologique à proximité de Lazib n°Tirzert à 1,3 kms du lieu dit Assoumeth. On retrouve à cet effet d'épaisses couches d'éboulis de pente (colluvions) recouvrant les bas de pente et les dépressions.
